# Borstahusens hamn

Naturvärdesbedömning för det grunda havsområdet söder om Borstahusens hamn

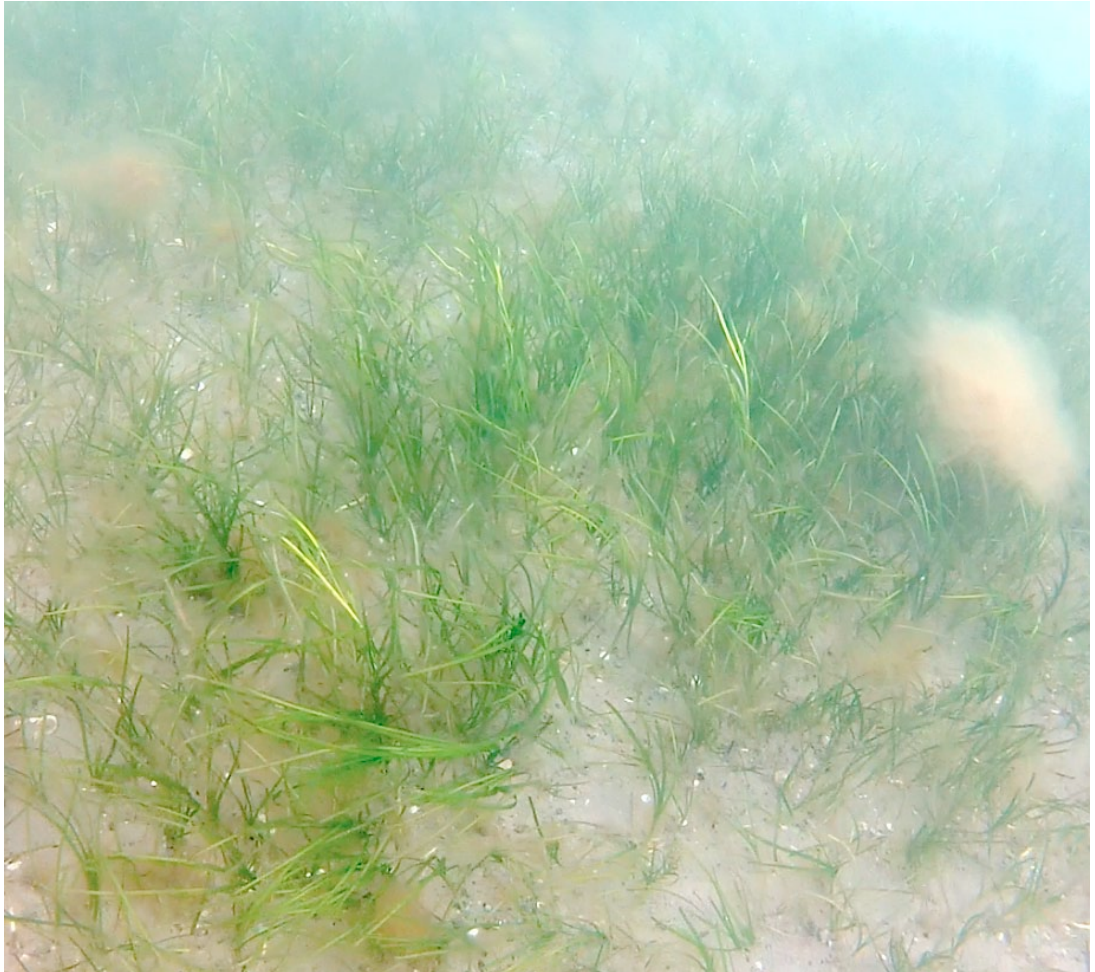
| Provpunkt | Vattendjup, m | Bottentyp | Vegetation | Övriga observationer |
|---|---|---|---|---|
| V12 | 1,3 | Sand, enstaka sten, grus | Ålgräs 50%, blåstång 5%, lösa fintrådiga alger 25% | Skalrester |

**Fig. 3.** Vegetationspunkt 12 med relativt tät ålgräsäng, ca 50% täckning.

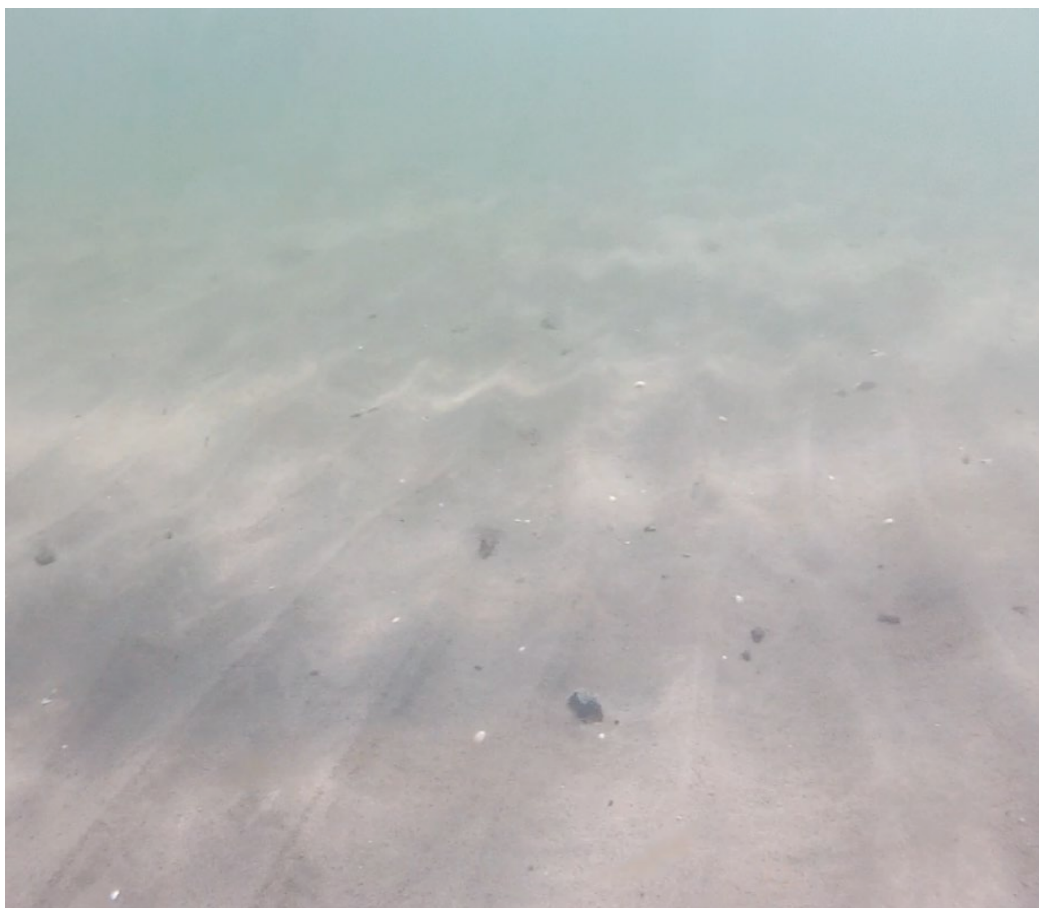
| Provpunkt | Vattendjup, m | Bottentyp | Vegetation | Övriga observationer |
|---|---|---|---|---|
| V8 | 0,8 | Sand | Ålgräs 20%, lösa fintrådiga alger 15% | Skalrester |

**Fig. 4.** Vegetationspunkt 8, med ripplad sandbotten.

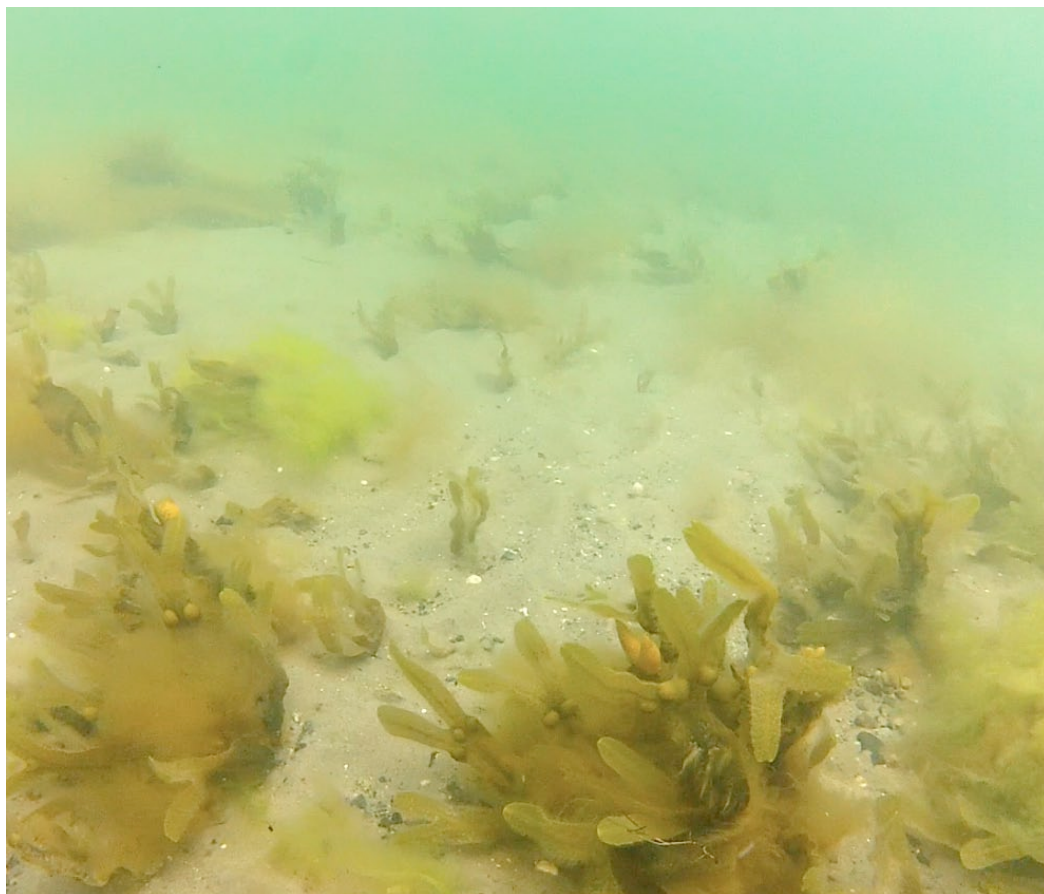
| Provpunkt | Vattendjup, m | Bottentyp | Vegetation | Övriga observationer |
|---|---|---|---|---|
| V13 | 0,6 | Sand | Ålgräs 0%, blåstång 15%, lösa fintrådiga alger 10% | - |

Vegetationen i området är typisk för detta vattendjupet i Öresund med fläckar av ålgräs från ca 0,8-1 m vattendjup, och vid våren, förekommande lösa fintrådiga alger i ålgräsängarna. Samma typ av vegetationsområden förekommer i princip från Råå till västra delen av sydkusten. På punkt 13 fanns även ett bälte med till synes nyetablerade blåstångsplantor som delvis översandats.

**Fig. 5.** Vegetationspunkt 13 med nyetablerade blåstångsplantor.
